宁波圣龙五湖汽车零部件有限公司 X 射线  
实时成像检测系统建设项目竣工  
环境保护验收监测报告表  
杭卫环（2024 年）验字第 009 号

建设单位：宁波圣龙五湖汽车零部件有限公司

编制单位：卫康环保科技（浙江）有限公司

编制日期：二〇二四年三月

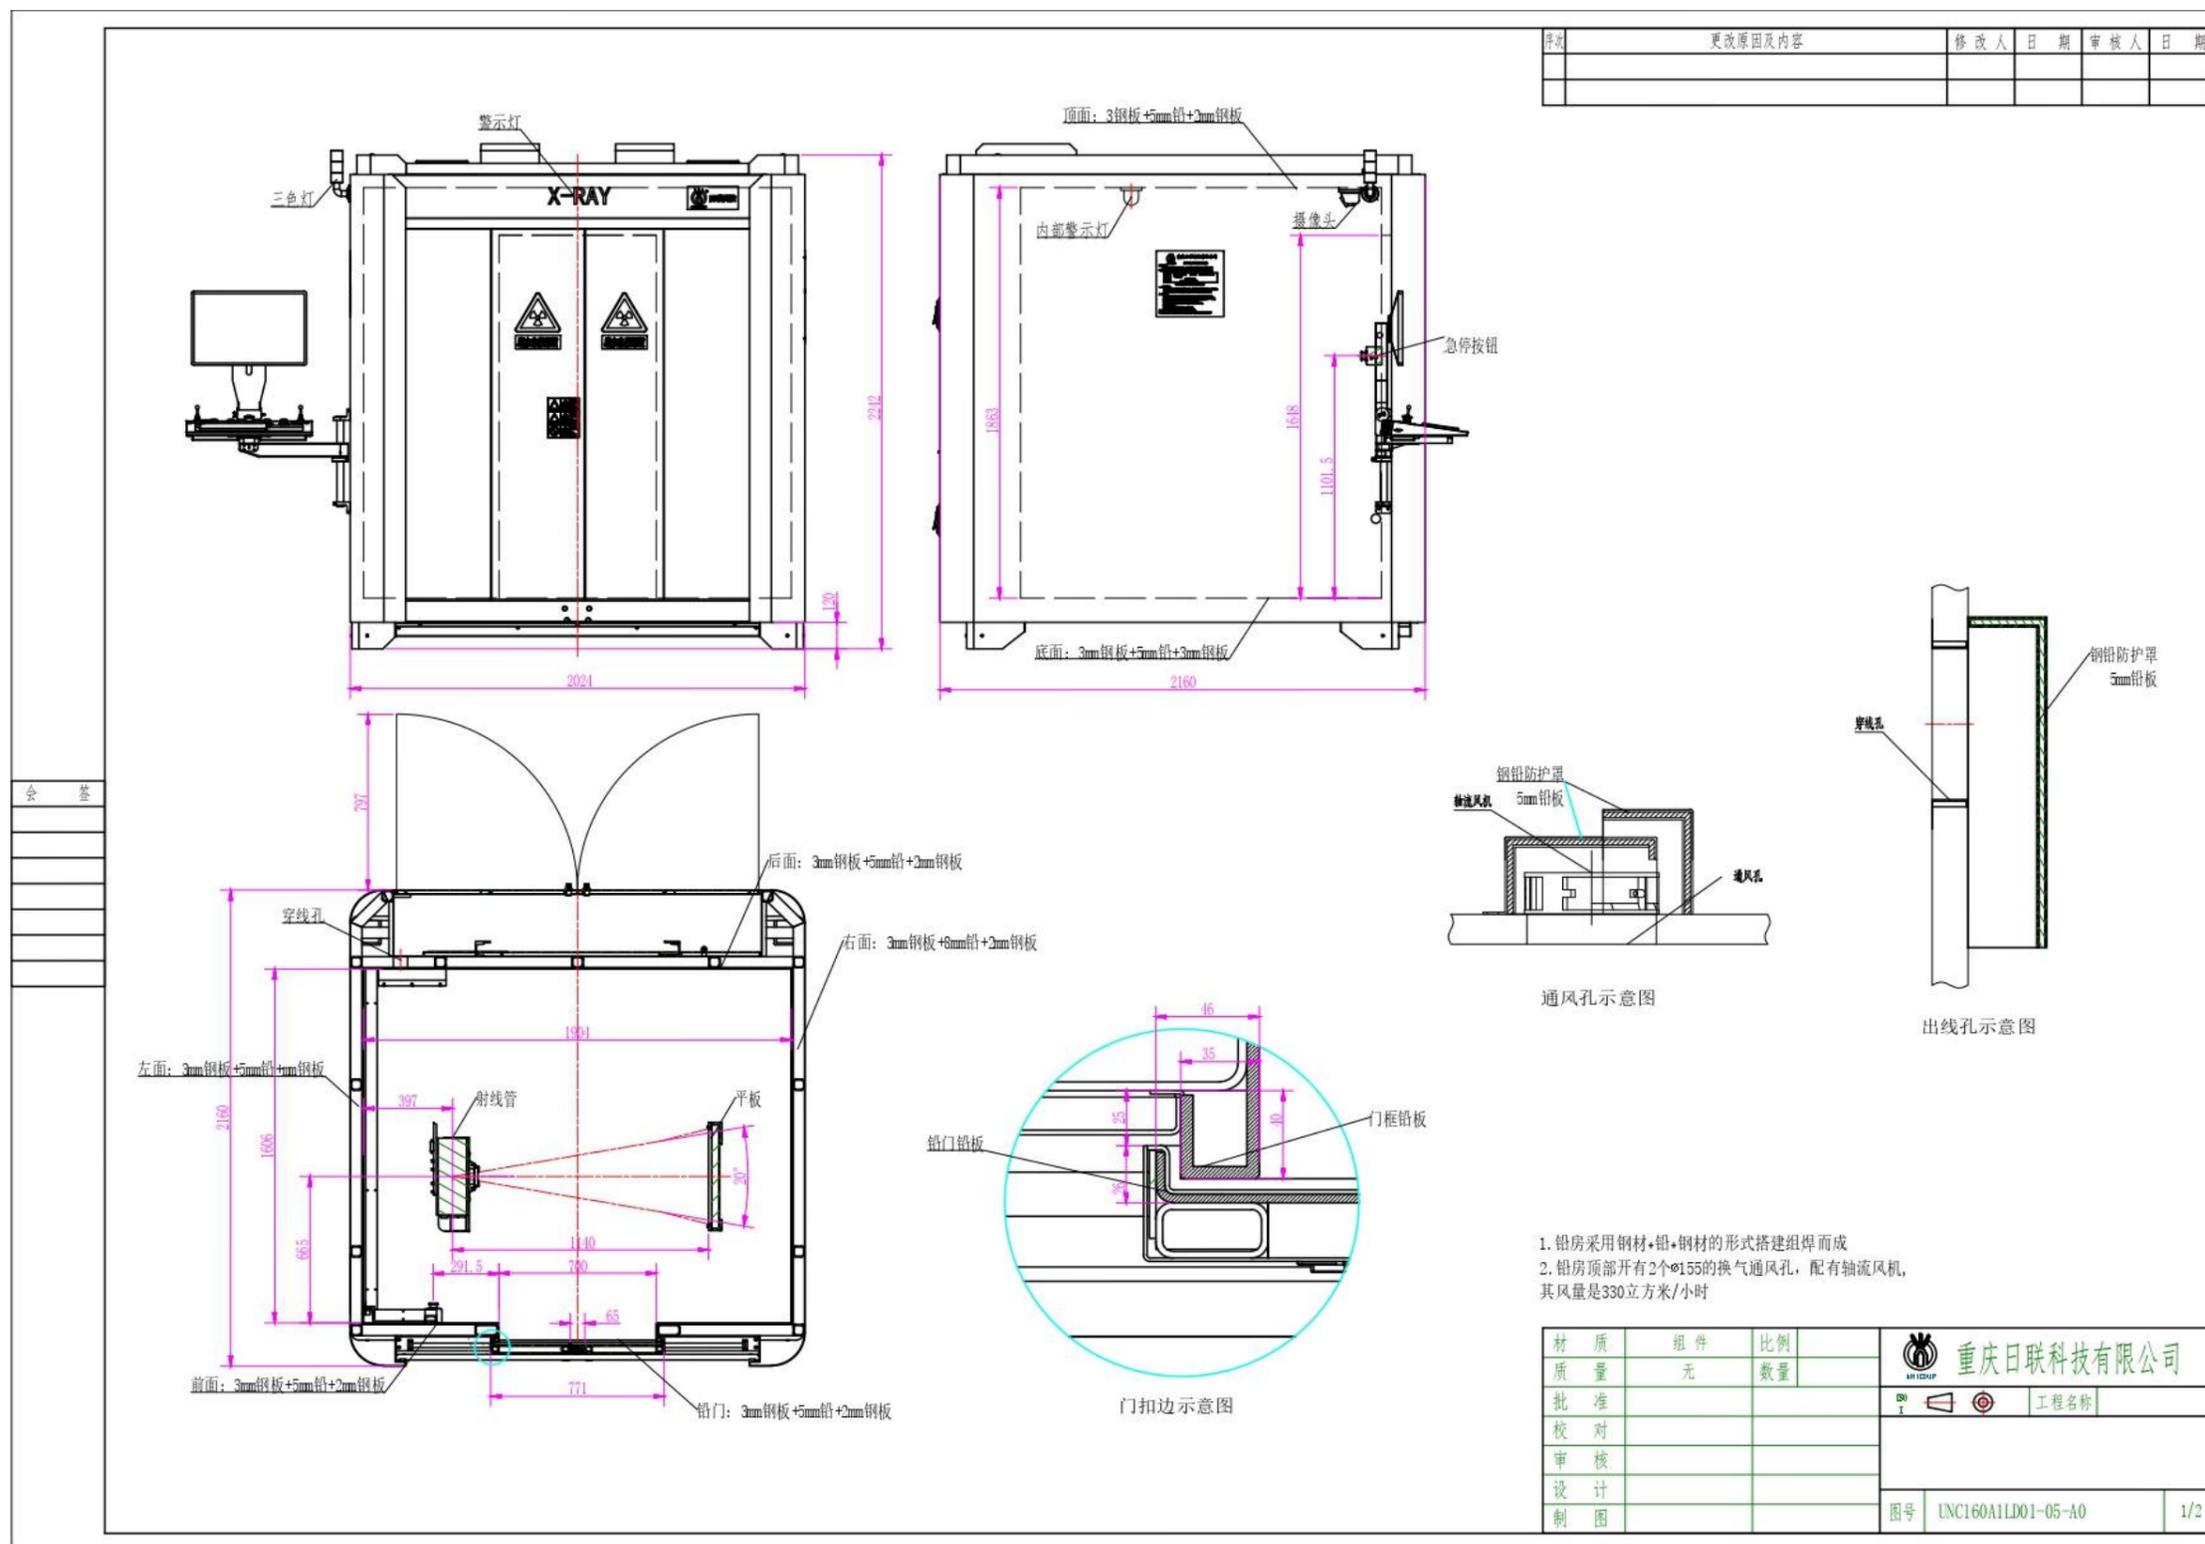
图 2-4 X 射线实时成像检测系统探伤铅房布局示意图

本项目压铸检测 X 探伤室位于浙江省宁波市鄞州区五乡镇宝涵路 158 号压铸车间西南侧，内设有 1 台 X 射线实时成像检测系统（含探伤铅房和操作台），铅门位于探伤铅房的北侧（电动开启），便于工件进出；操作台位于探伤铅房东侧；铅房内顶部设置有 2 个排风装置；压铸检测 X 探伤室北侧为维修返工区、西侧为档案储藏室、南侧为生产工装区、东侧为压铸质量室。

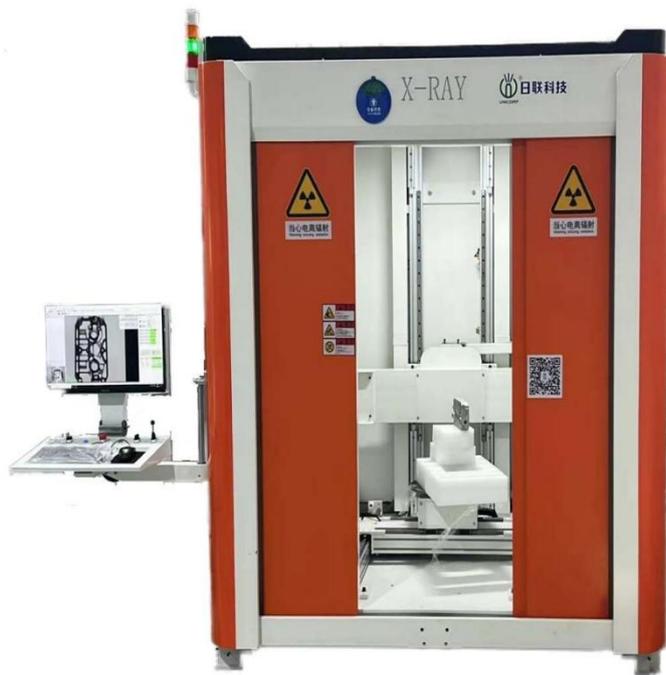
图 2-5 X 射线实时成像检测系统整体外观示意图

本项目 X 射线数字成像检测系统主要由 X 射线探伤机、高分辨率实时成像单元、计算机图像处理单元、电气控制单元和 X 射线防护单元组成。机械传动

单元主要包括：C 型臂检测机构、旋转载物台两部分组成，C 型臂检测机构可上下升降或绕轴旋转 $\pm 15^\circ$ ；载物台可 $360^\circ$ 旋转并且前后左右四向移动，从而实现高自由度检测。本项目 X 射线实时成像检测系统示意图见图 2-5。

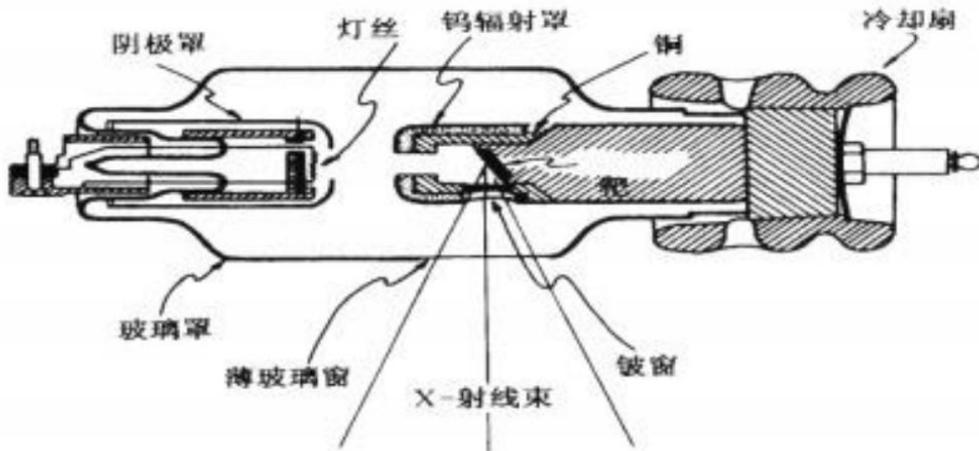
图 2-5 典型 X 射线管结构示意图

X 射线管主要由 X 射线管和高压电源组成。X 射线管由安装在真空玻璃壳中的阴极和阳极组成，阴极是钨制灯丝，它装在聚焦杯中，当灯丝通电加热时，电子就“蒸发”出来，而聚焦杯使这些电子聚集成束，直接向嵌在金属阳极中的靶体射击。靶体一般采用高原子序数的难熔金属制成。高电压加在 X 射线管的两极之间，使电子在射到靶体之前被加速达到很高的速度，这些高速电子到达靶面为靶所突然阻挡从而产生 X 射线。典型的 X 射线管结构图见图 2-5。

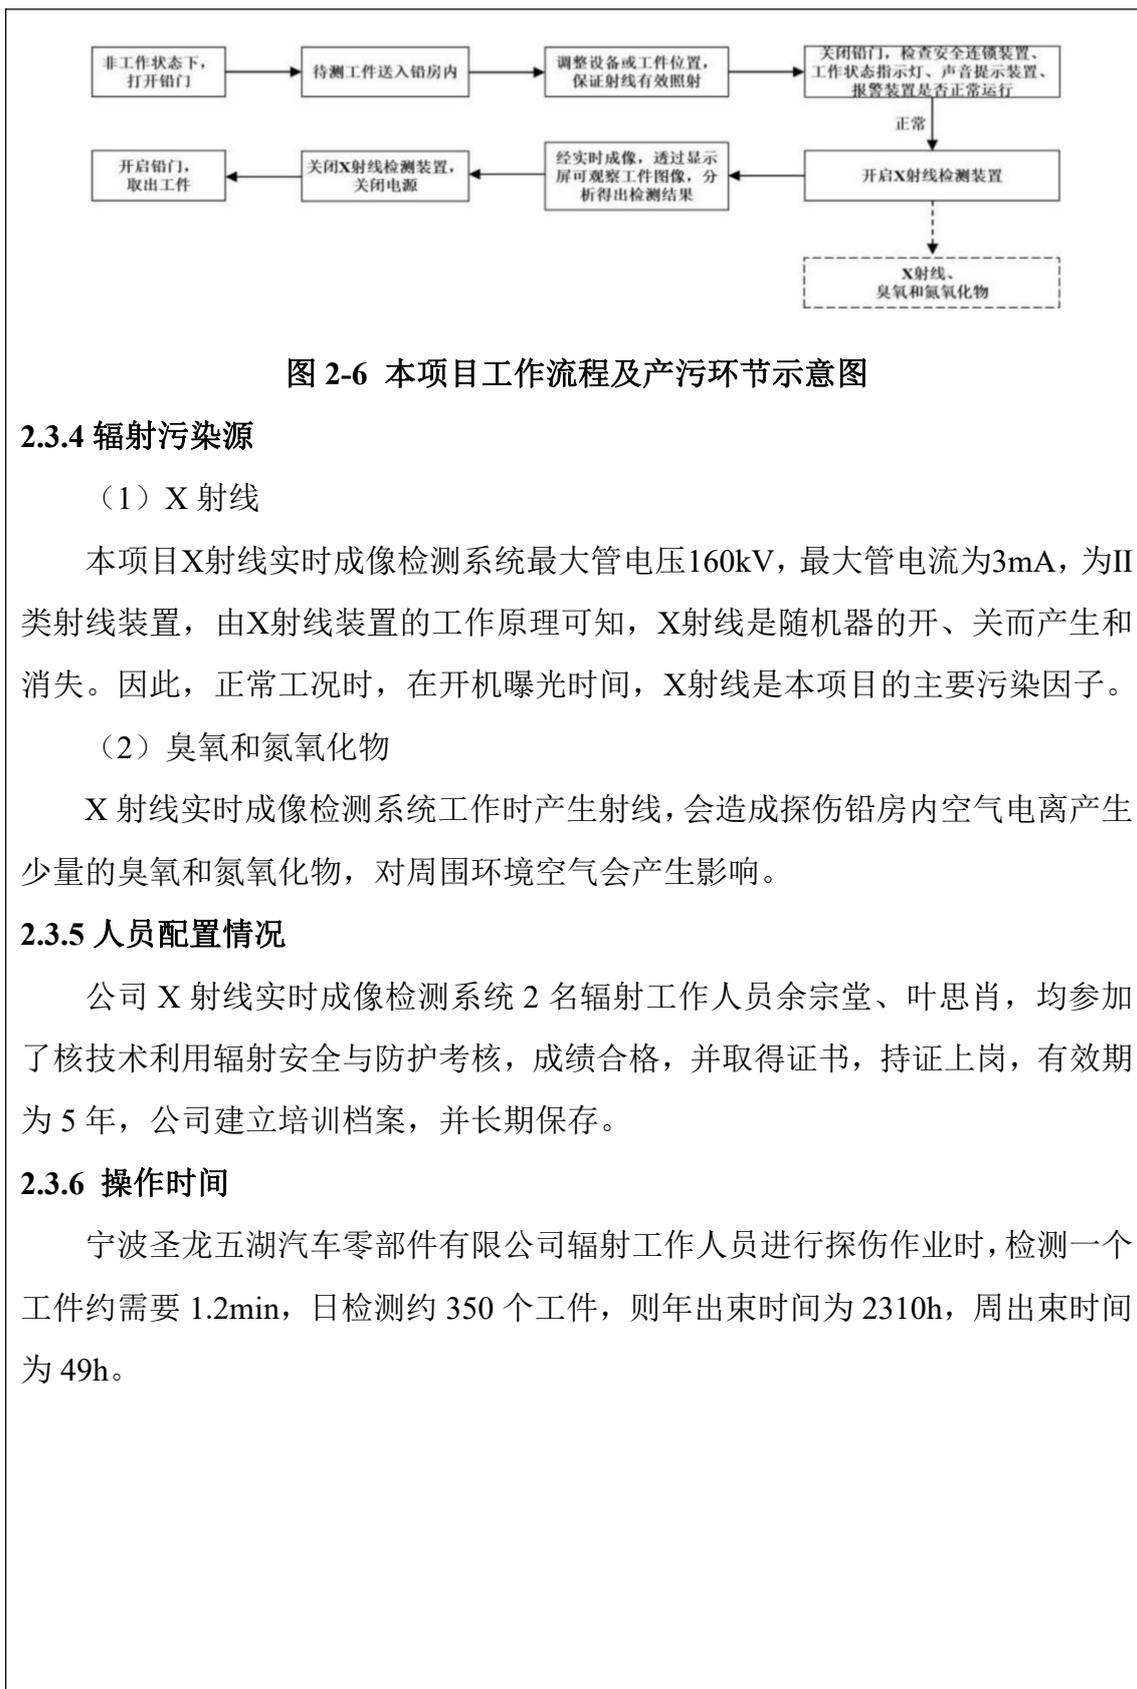
图 2-6 本项目工作流程及产污环节示意图

- (1) 确认探伤设备处于非工作状态下，打开铅门，由辐射工作人员将待检测工件放置于载物台上送入探伤铅房内；
- (2) 调整 C 型臂检测机构与载物台的位置，使得射线主要部分能够照射在工件上；
- (3) 关闭铅门，确认安全联锁装置、工作状态指示灯、声音提示装置、固定式场所辐射探测报警装置均能正常运行，工作人员开启高压，开始曝光；
- (4) 经实时成像，辐射工作人员透过显示屏可观察工件质量状况，并做出判断，根据需要将数据存储；
- (5) 检测完成后关闭检测装置，关闭电源，开启铅门，将工件从载物台上取下，完成一轮探伤。
- (6) 检查全部完成后，关闭电脑、铅房电源和总电源。

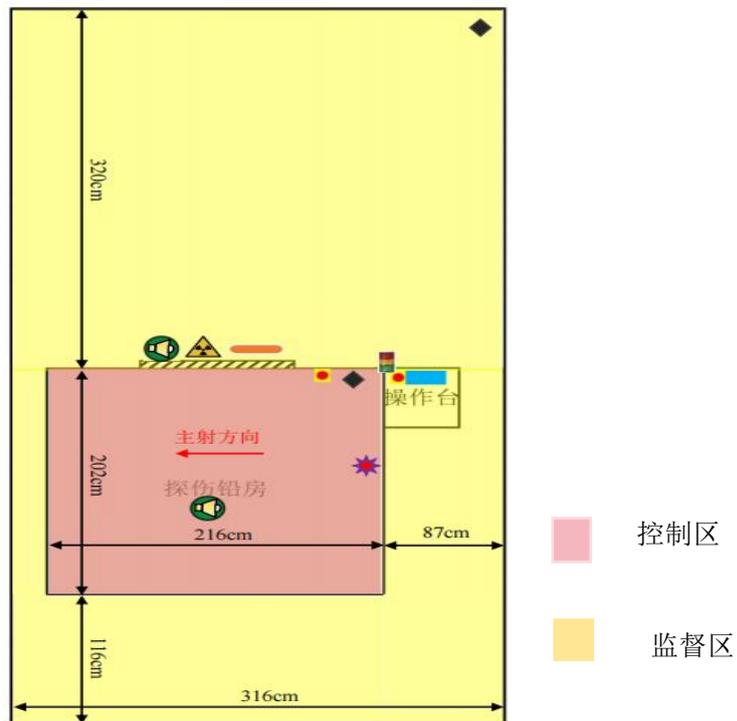
图 3-1 本项目探伤工作场所分区管理示意图

根据控制区、监督区的划分原则，结合《工业探伤放射防护标准》（GBZ117-2022）的相关规定，本项目对探伤工作场所实行分区管理，将压铸检测 X 探伤室内探伤铅房内部区域划为控制区，在正常工作过程中，控制区内严格禁止无关人员进入。在探伤铅房防护门显著位置设置电离辐射警告标识和中文警示说明；将压铸检测 X 探伤室除控制区外区域划分为监督区，对该区不采取专门防护手段安全措施，但要定期检测其辐射剂量率，在正常工作过程中，监督区内无有无关人员滞留。控制区和监督区分区管理图见 3-1。

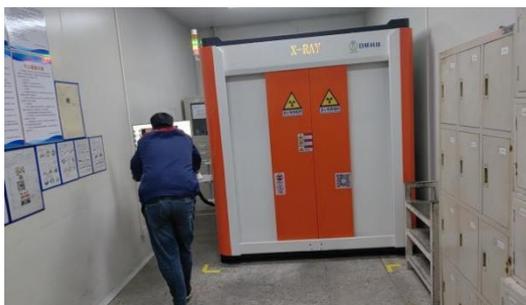
图 3-2 探伤铅房及当心电离辐射警告标志

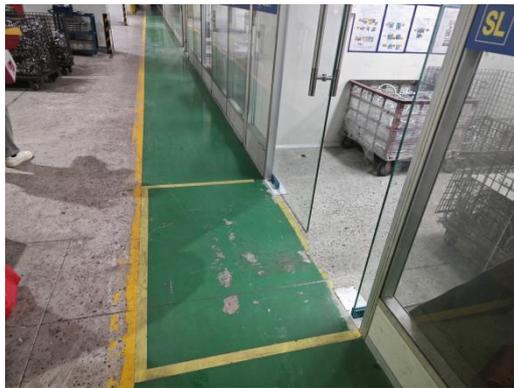
图 3-3 压铸检测 X 探伤室安全警戒线

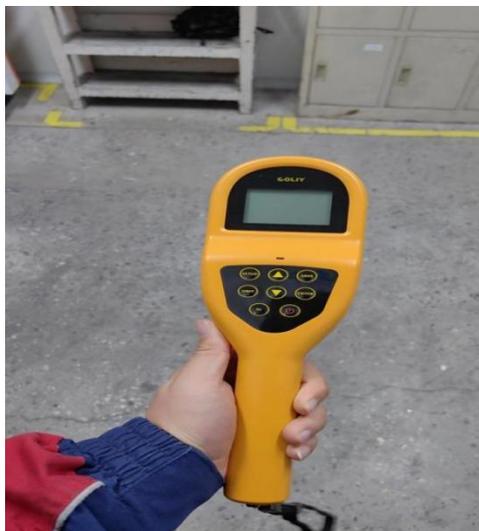
图 3-5 便携式 X-γ 巡测仪

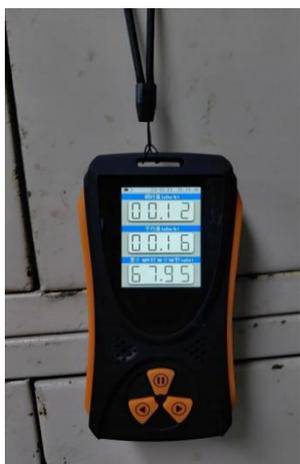
图 3-6 个人剂量报警仪

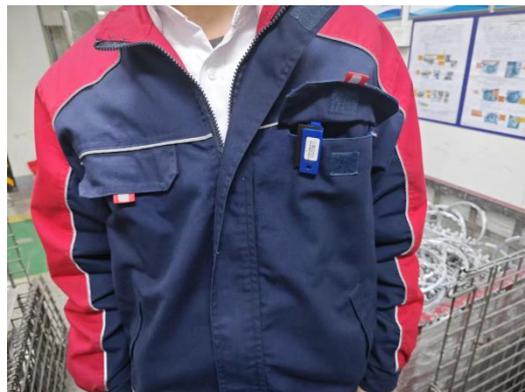
图 3-7 个人剂量计

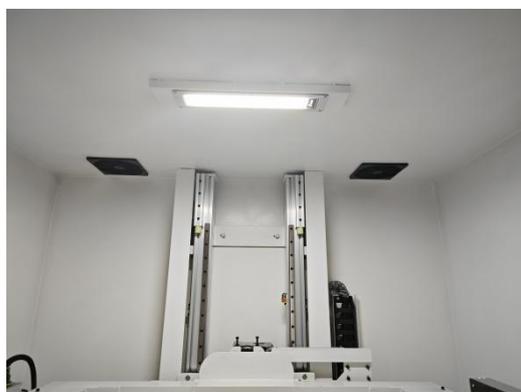
图 3-8 排风装置

生少量的臭氧和氮氧化物。探伤铅房内已设机械排风系统，风机风量 330m<sup>3</sup>/h。由于探伤铅房总容积为 5.7m<sup>3</sup>，可估算出探伤铅房每小时通风换气为 57 次，则满足《工业探伤放射防护标准》（GBZ 117-2022）中“每小时有效通风换气次数应不小于 3 次”的要求，不会形成局部聚集，且臭氧在短时间内会自动分解为氧气，对大气环境基本没有影响。

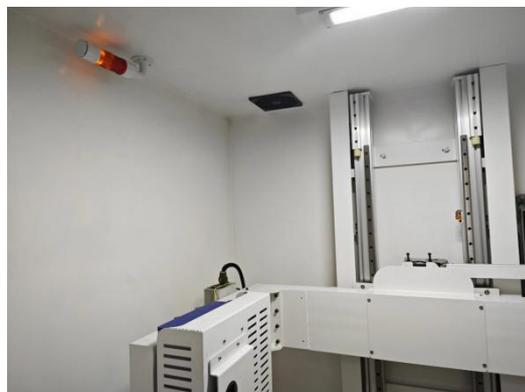
图 3-9 探伤铅房内辐射探测报警装置

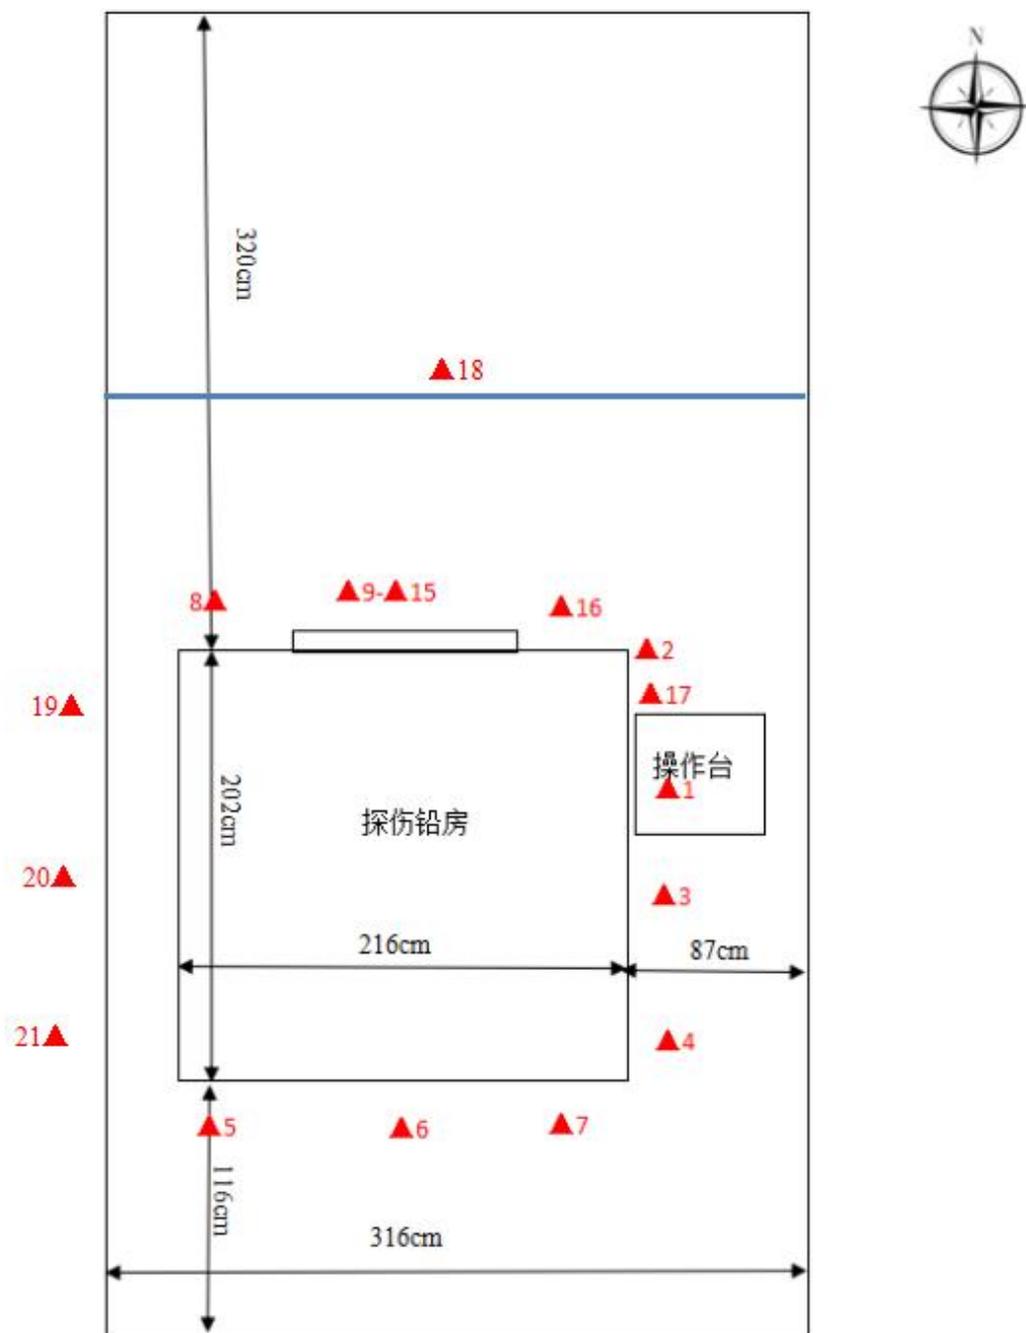
图 6-1 探伤铅房周围辐射剂量监测布点示意图

参照《辐射环境监测技术规范》（HJ61-2021）、《环境 $\gamma$ 辐射剂量率测量技术规范》（HJ1157-2021）、《工业探伤放射防护标准》（GBZ117-2022）中的方法布设监测点。根据现场条件，全面、合理布点；针对工作人员长时间工作的场所、其他公众可能到达的场所及辐射剂量率可能受到探伤影响较大的场所，分别在 X 射线实时成像检测系统探伤铅房和压铸检测 X 探伤室周围开展了现场监测，监测布点见图 6-1、图 6-2。

检测点号	检测地点	周围剂量当量率 ( $\mu\text{Sv/h}$ )	
		开机状态	关机状态
▲1	操作位	0.20	0.10
▲2	探伤铅房东侧墙体 30cm 处 (北侧)	0.19	0.12
▲3	探伤铅房东侧墙体 30cm 处 (中部)	0.18	0.12
▲4	探伤铅房东侧墙体 30cm 处 (南侧)	0.17	0.12
▲5	探伤铅房南侧墙体 30cm 处 (左侧)	0.21	0.12
▲6	探伤铅房南侧墙体 30cm 处 (中部)	0.21	0.12
▲7	探伤铅房南侧墙体 30cm 处 (右侧)	0.19	0.12
▲8	探伤铅房北侧墙体 30cm 处 (左侧)	0.19	0.13
▲9	探伤铅房防护门外表面左侧 30cm	0.20	0.13
▲10	探伤铅房防护门外表面中部 30cm	0.19	0.12
▲11	探伤铅房防护门外表面右侧 30cm	0.20	0.13
▲12	探伤铅房防护门外表面 30cm (左侧门缝)	0.22	0.12
▲13	探伤铅房防护门外表面 30cm (右侧门缝)	0.21	0.13
▲14	探伤铅房防护门外表面上端 30cm 处	0.19	0.12
▲15	探伤铅房防护门外表面下端 30cm 处	0.23	0.14
▲16	探伤铅房北侧墙体 30cm 处 (右侧)	0.21	0.14
▲17	电缆口	0.18	0.13
▲18	安全警戒线	0.19	0.12
▲19	压铸检测 X 探伤室西侧墙体表面 30cm 处 (北侧)	0.17	0.13
▲20	压铸检测 X 探伤室西侧墙体表面 30cm 处 (中部)	0.18	0.13
▲21	压铸检测 X 探伤室西侧墙体表面 30cm 处 (南侧)	0.18	0.14
▲22	压铸检测 X 探伤室南侧生产工装区	0.17	0.14
▲23	压铸检测 X 探伤室东侧质量部	0.17	0.12
▲24	压铸检测 X 探伤室北侧维修返工区	0.22	0.11

由表 7-2 监测结果可知：X 射线实时成像检测系统未运行时，探伤铅房周围剂量当量率在 0.10~0.14 $\mu$ Sv/h 之间，压铸检测 X 探伤室周围剂量当量率在 0.11~0.14 $\mu$ Sv/h 之间；X 射线实时成像检测系统运行时，探伤铅房周围剂量当量在 0.17~0.23 $\mu$ Sv/h 之间，压铸检测 X 探伤室周围剂量当量率在 0.17~0.22 $\mu$ Sv/h 之间。

根据《工业探伤放射防护标准》（GBZ117-2022）规定，探伤铅房墙体及防护门的辐射屏蔽满足：屏蔽体外 30cm 处周围剂量当量率参考控制水平不大于 2.5 $\mu$ Sv/h。X 射线实时检测装置辐射防护性能符合《工业探伤放射防护标准》（GBZ117-2022）的标准要求。
